FAKTA- ARK

PCB I BYGG

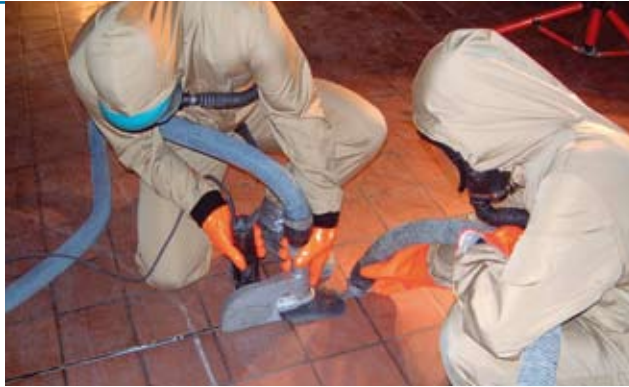
◀ Fjerning av PCB-holdig fugemasse i gulv
(Foto: Arne Hugo Elde, Rivningsspesialisten AS)

Fugemasser som er PCB-holdige finner man spesielt mellom prefabrikerte betongelementer i fasader, men også i stein-konstruksjoner, bevegelsesfuger, våtrom, svømmehaller, svømmebasseng og i tilslutningsfuger ved vinduer og dører. Slike fugemasser ble ofte brukt i store mengder i bygningsdeler med samme type fuging, for eksempel på en hel fasade. Et mulig kjennetegn på PCB-innhold er at fugemassen fremdeles er elastisk, selv etter mange år. For være sikker på om fugemassene i bygget inneholder PCB må man ta materialprøver. Fjerning av PCB-holdige fugemasser må utføres av spesialfirmaer.
