FASADENE TILBAKEFØRES

KJELLEREN GJENSKAPES

INTERIØRENE REKONSTRUERES

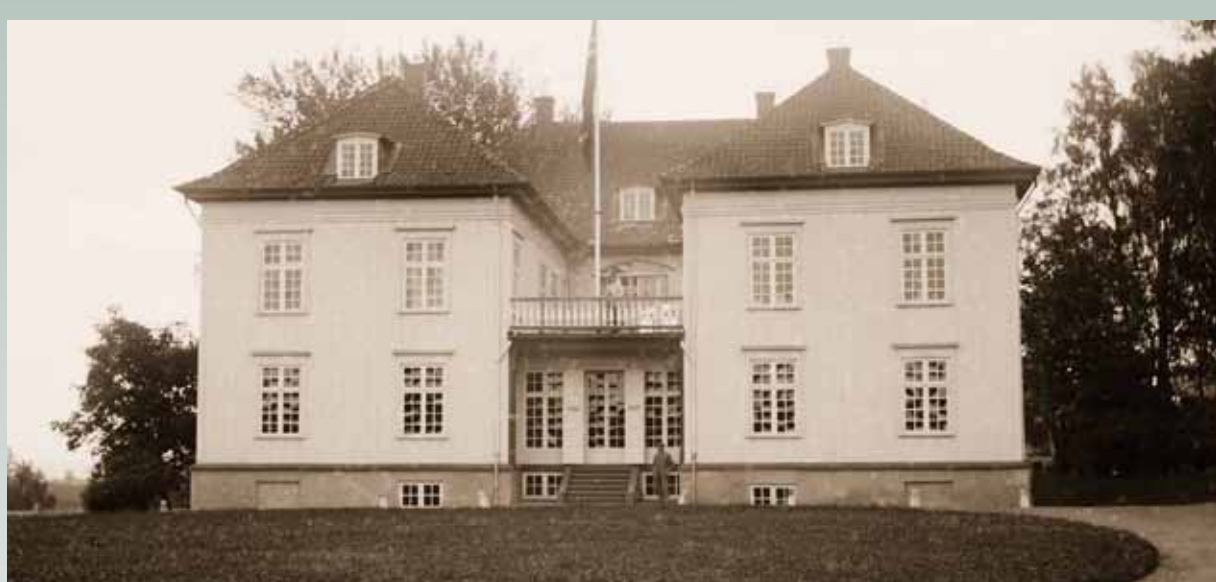
Inngangsfasaden fotografert omkring 1880 med de opprinnelige kjellervinduene i behold.

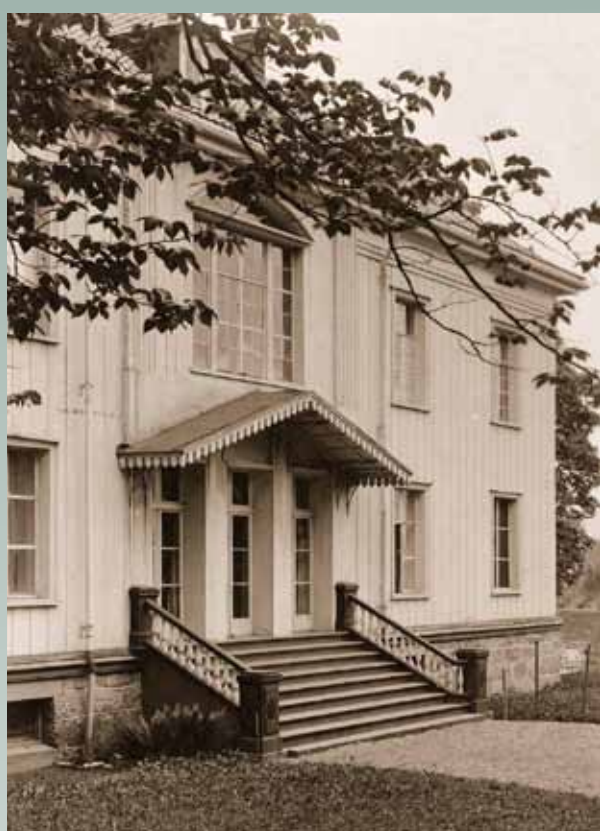
Hagefasaden i øst fotografert i 1914 med de opprinnelige vinduene og den opprinnelige baldakinen over hagedørene. (Riksantikvaren)

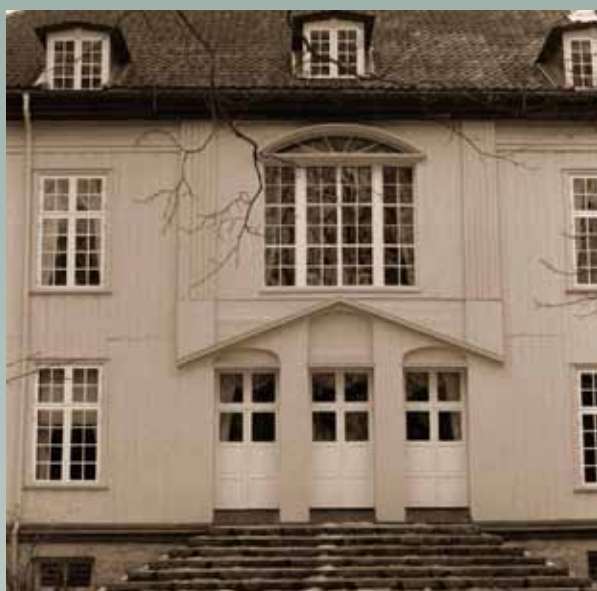
Hagefasaden fotografert etter endringene i 1961, med nye vinduer, ny hagetrapp og baldakinen fjernet. (Riksantikvaren)

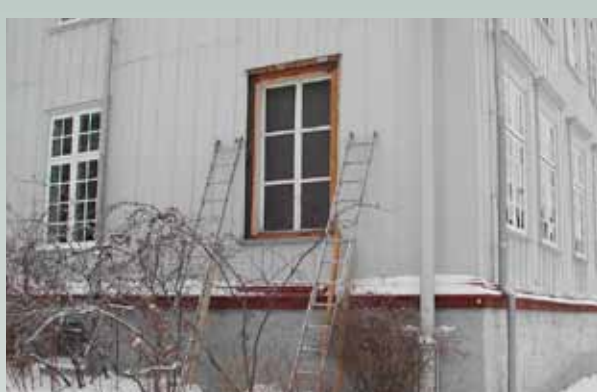
Østfasadens opprinnelige blindvindue fra tidlig 1800 avdekkes under de senere blindvinduene fra 1961.

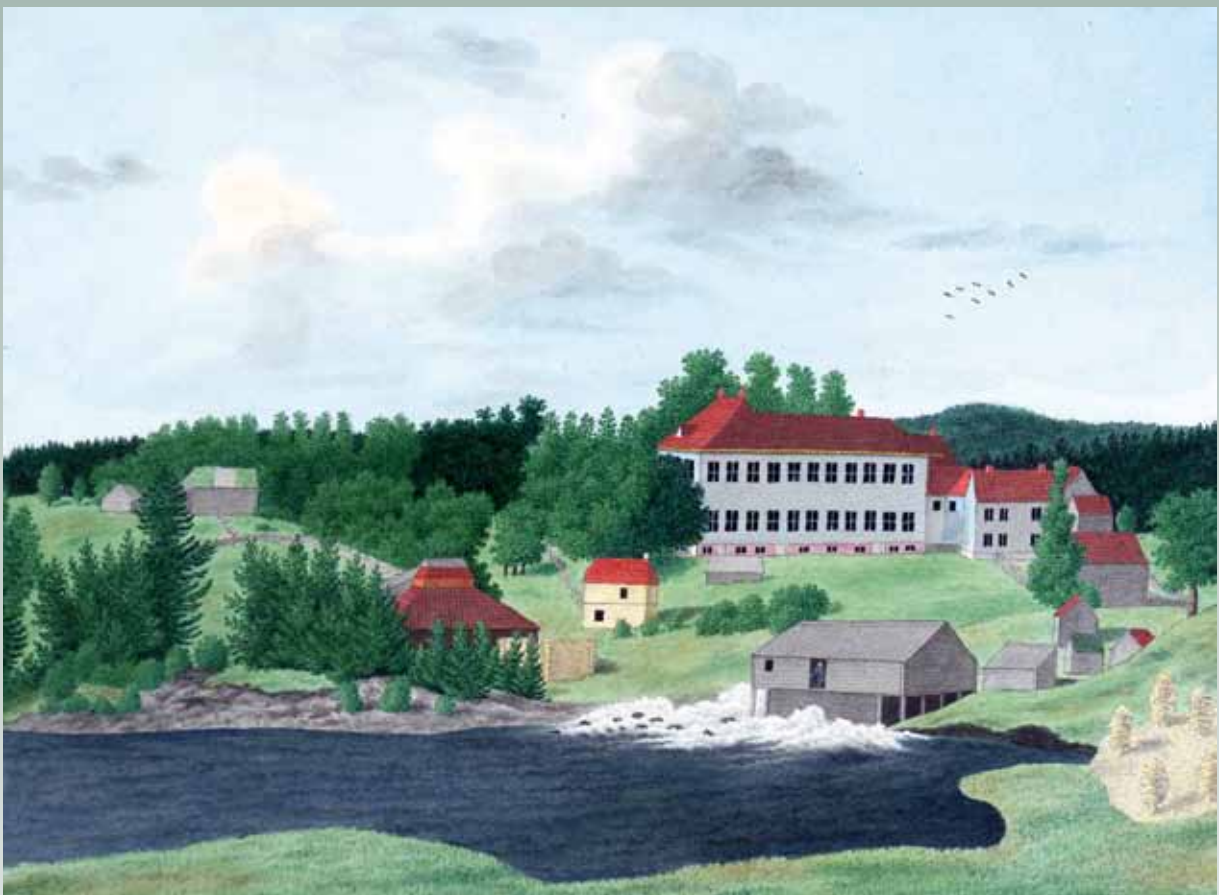
Prestedatteren Catharine Kølle avbildet Eidsvollsbygningen slik den sto i 1835 med rødlig grunnmur samt kjellervinduer og kjellerdører i nordfasaden. (Historisk Museum Bergen)

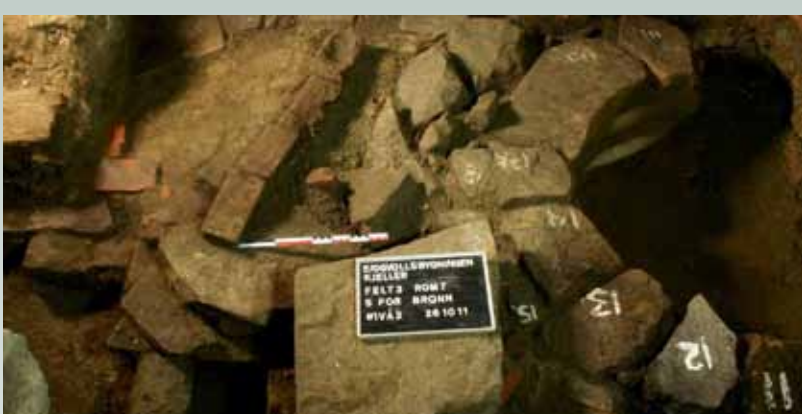
De arkeologiske undersøkelsene høsten 2011 i regi av NIKU har avdekket restene etter den opprinnelige brønnen.

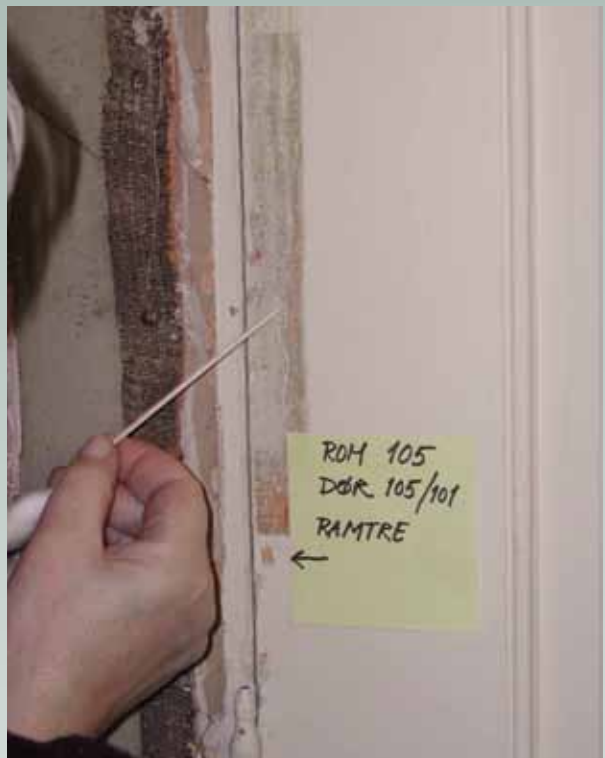
Siden 2008 er det foretatt omfattende farge- og tapetundersøkelser i regi av NIKU.

Fra 2008 har Statsbygg foretatt omfattende farge- og tapetundersøkelser i regi av NIKU (Norsk institutt for kulturminneforskning). Dette sammen med omfattende kildeundersøkelser i regi av kunsthistoriker, har gitt sikrere holdepunkter for rekonstruksjon til 2014.
