FAKTA- ARK

EIDSVOLLS- BYGNINGEN

RESTAURERING AV EIDSVOLLSBYGNINGEN

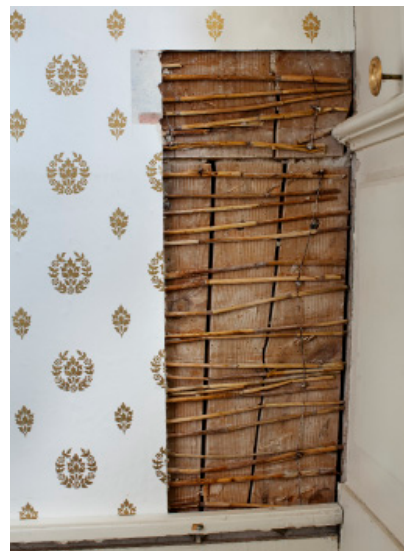
Fra Nystuen: Avdekking av rappet vegg som opprinnelig underlag for tapet.

Innvendig i Eidsvollsbygningen er det gjennomført fargeundersøkelser av overflater. Man så etter maling og ta-

pet og andre spor anno 1814. Det er også gjennomført kartlegging av tilstanden til treverket i vegger, gulv og tak for å fastslå bygningens tilstand. Konstruksjonen består av tømmervegger med panel innvendig og utvendig og en kraftig grunnmur.

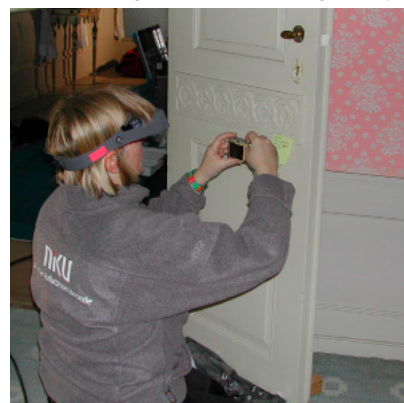
Fargeundersøkelser: leting etter spor.
